## IMPLICAÇÕES DO USO DO SOLO NA OCORRÊNCIA DE FEIÇÕES EROSIVAS EM SÃO PEDRO (SP)

### RESUMO

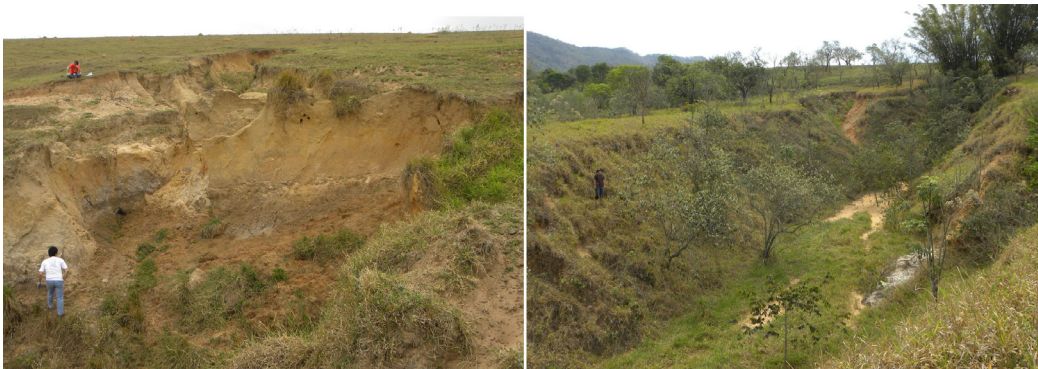
FIGURA 2 – Exemplos de feições erosivas na bacia do córrego Espirado. Fotos dos autores.

As feições erosivas registradas (Figura 2) possuem área de 300 m<sup>2</sup> até 48.000 m<sup>2</sup>, com profundida-

de de 6 m até 21,50 m, situadas no setor a montante, próximo a cabeceira do canal principal, constituída pela união de diversas ramificações. Tais feições também estão presentes na alta e média bacia, com maior densidade na margem direita do canal principal, com destaque para as voçorocas, localizadas em áreas circundantes de canais de primeira e segunda ordem, com ocorrência de processos subsuperficiais (registro de *piping*), sendo que a partir deste ponto no sentido à jusante, diminui significativamente o número de feições erosivas (DANIEL 2012, DANIEL & VIEIRA 2015).

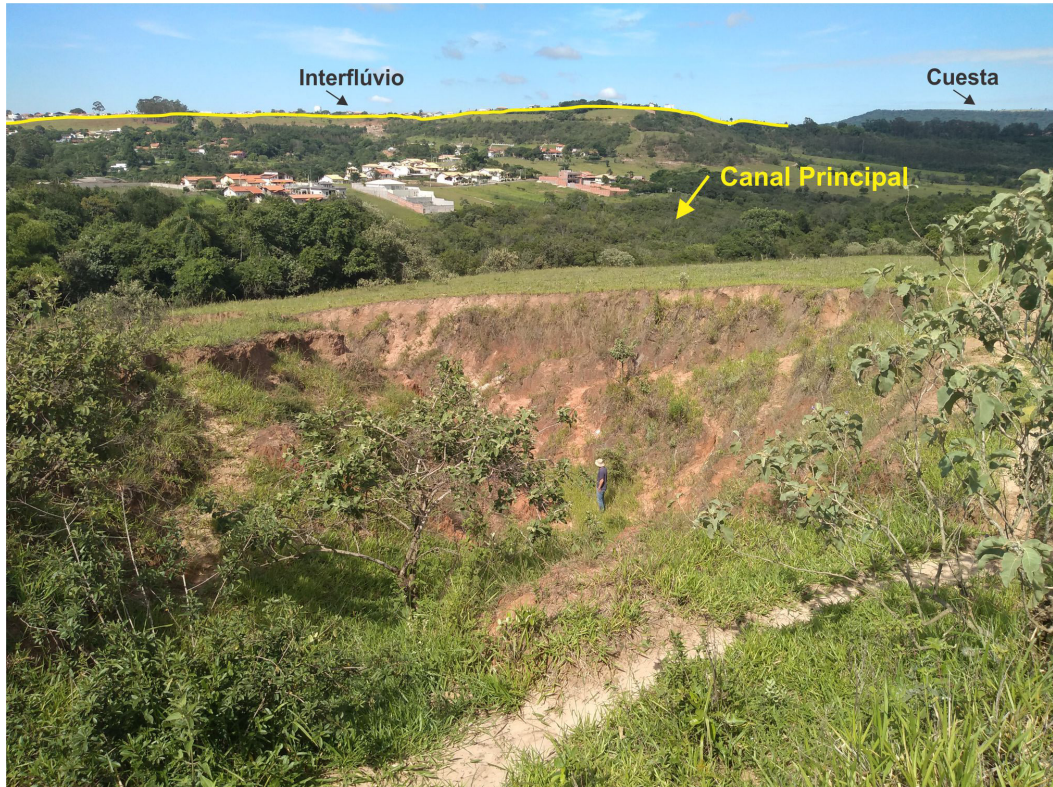
FIGURA 10 – Feição erosiva linear acelerada (voçoroca) em área periurbana. Foto dos autores.
