## MÉTODOS NÃO CONVENCIONAIS UTILIZANDO O BAMBU PARA CONTENÇÕES DE DESLIZAMENTOS EM ÁREAS DE RISCO

NON-CONVENTIONAL TECHNIQUES USING BAMBOO FOR LANDSLIDE MITIGATION IN GEOLOGICAL RISK AREAS. Informal urban occupation remains one of the major challenges faced in Brazil, particularly on hillslopes susceptible to mass-movement processes. Informal settlements often house vulnerable populations who are routinely exposed to natural hazards. In built environments, sustainable solutions have become increasingly relevant through the adoption of

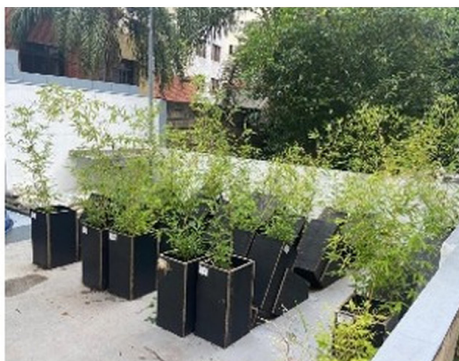
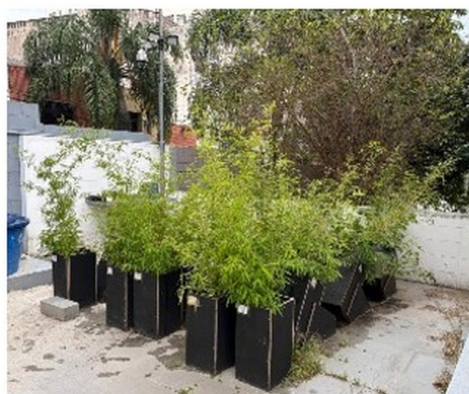
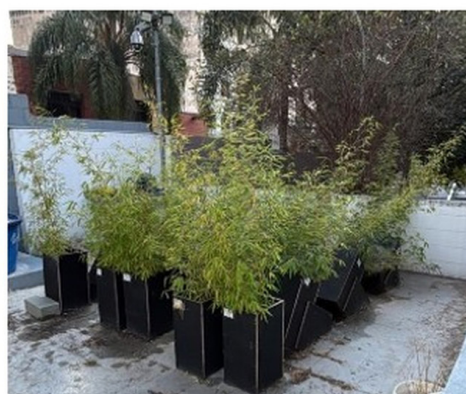
FIGURA 12 – Desenvolvimento das plantas do canteiro experimental. Fonte: Os autores.

As observações do canteiro experimental ao longo do tempo da pesquisa indicam que as plantas se adaptaram ao local e às condições impostas. A Figura 12 ilustra o aspecto geral do canteiro, ao longo do tempo.

O aparecimento de brotos (Figura 12) ilustra o desenvolvimento das plantas, não diferindo significativamente em função das diferentes inclinações. Conclui-se que a inclinação do terreno não exerce influência ao desenvolvimento do bambu. Eventualmente, em taludes naturais, dependendo da inclinação, pode influenciar na infiltração das águas pluviais que escoam na superfície do terreno e consequentemente, na absorção da água pelas plantas, causando diferenças em seu crescimento. Notou-se que nos primeiros 6 meses, houve um discreto incremento, indicando uma possível adaptação, passando após este período a uma fase de grande aparecimento de brotos, sem estabilização, até o final do experimento. Esperava-se que devido à limitação de espaço, houvesse uma interrupção na produção de brotos. Os novos brotos que emergiram após o plantio apresentaram um padrão de crescimento predominantemente vertical em rela-

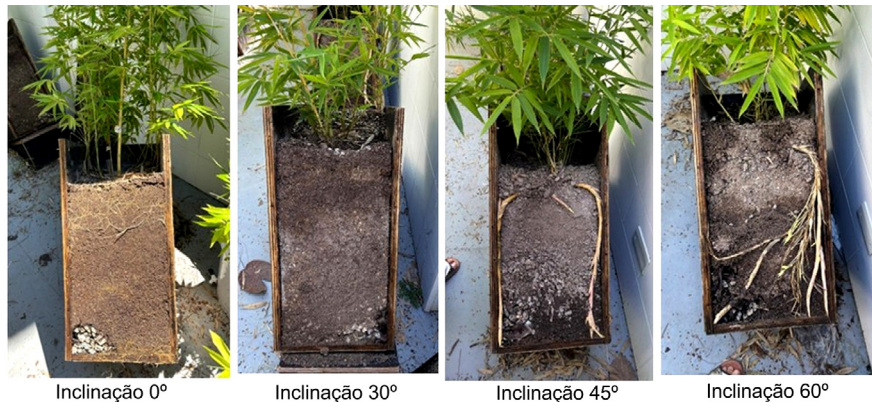
FIGURA 13 – Vistas do sistema radicular das plantas 8 meses após o plantio. Fonte: Os autores.

A Figura 13 mostra a primeira abertura para observação do crescimento da biomassa radicular, aproximadamente oito meses após o plantio. A próxima abertura (Figura 14) ocorreu 14 meses após o plantio.

Observou-se que as raízes e os rizomas cresceram até o fundo, concentrando-se neste local, impedidas de continuar pela barreira física das pa-

redes e fundo dos vasos. As raízes mais finas apresentaram diâmetro aproximado de 0,4 mm, enquanto as principais, entre 1 e 2 mm. A inclinação do terreno não demonstrou ter afetado significativamente o crescimento da planta, como tampouco, o desenvolvimento radicular. A figura 15 ilustra o montante retirado de cada vaso, após 8 meses de seu plantio.

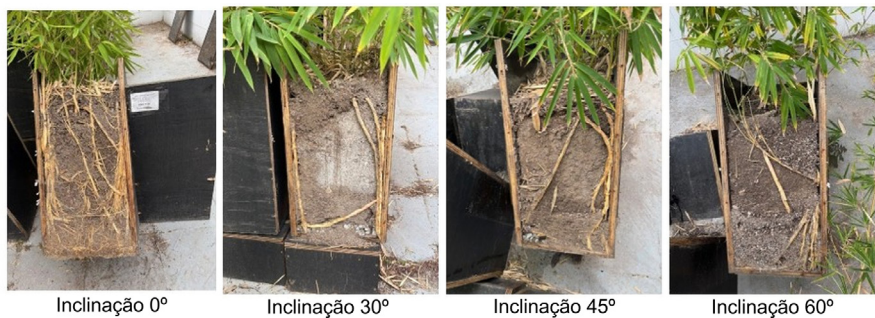
FIGURA 14 – Vistas do sistema radicular das plantas 14 meses após o plantio. Fonte: Os autores.

Após 14 meses do plantio, mais quatro vasos tiveram as suas raízes e rizomas retirados e separados da terra. A pesagem obtida foi de aproximadamente 100 gramas para todos, indicando que a inclinação do terreno não afetou a formação de raízes.
